ПОВІДОМЛЕННЯ
про продукцію, яка не відповідає загальній вимозі щодо безпечності продукції

8 лютого 2021 року № 8/02/21-1
(дата та вихідний реєстраційний номер)

Виробник (розповсюджувач) **СКФ Свер'є А.Б. [SKF Sverige A.B.]** (надалі – «***SKF***»)

Назва продукції Комплект колісних підшипників SKF VKBA 6781 (***Продукція***) – колісні підшипники для післяпродажного сервісного обслуговування автомобілів марки BMW моделі 1-4 серії. Комплект колісних підшипників містить колісний підшипник і чотири гвинти і використовується для кріплення колеса до автомобіля.

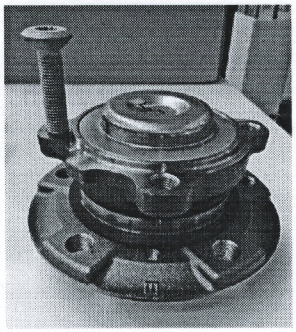
SKF визначив, що ризик для споживачів існує у складі комплекту колісних підшипників SKF, де крок різьби гвинтів не повністю відповідає кроку різьби підшипника. Через це колісний підшипник SKF може бути ненадійно закріплений на транспортному засобі, що у разі сильного удару по колесу, може призвести до часткового або повного від'єднання колеса від кузова автомобіля.

Комплект колісних підшипників SKF

Вжиті заходи із забезпечення безпечності продукції__ SKF усунуло першопричину проблеми з Продукцією, що продавалась з квітня 2020 року по грудень 2020 року, забезпечивши, що у всіх нових комплектах колісних підшипників SKF крок різьби підшипника та гвинтів ідентичний і, отже, повністю збігаються.

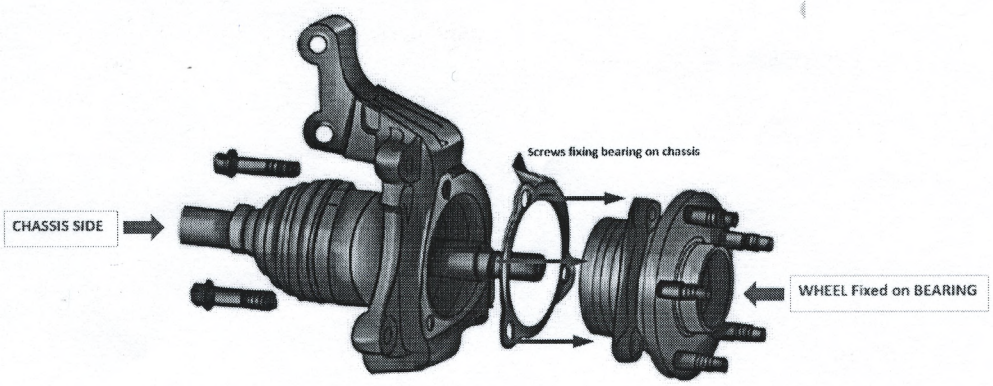
Схема кріплення комплекту колісних підшипників SKF до кузова автомобіля

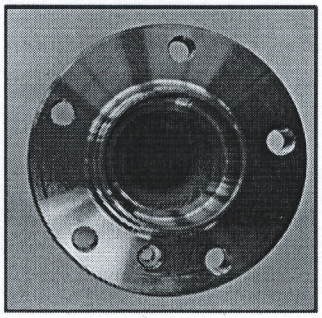
(a) Якщо виріб не має маркування, як показано на малюнку нижче, підшипник підлягає відкликанню і повинен бути замінений:

З усіма клієнтами, які замовили та придбали Продукцію, зв'яжуться, повідомлять про зазначені ризики та запропонують зручні способи повернення Продукції. Клієнтам буде запропоновано забронювати час у сервісному центрі, який встановив їм комплект підшипників для його перевірки та, за необхідності, для безкоштовної заміни підшипника на новий.

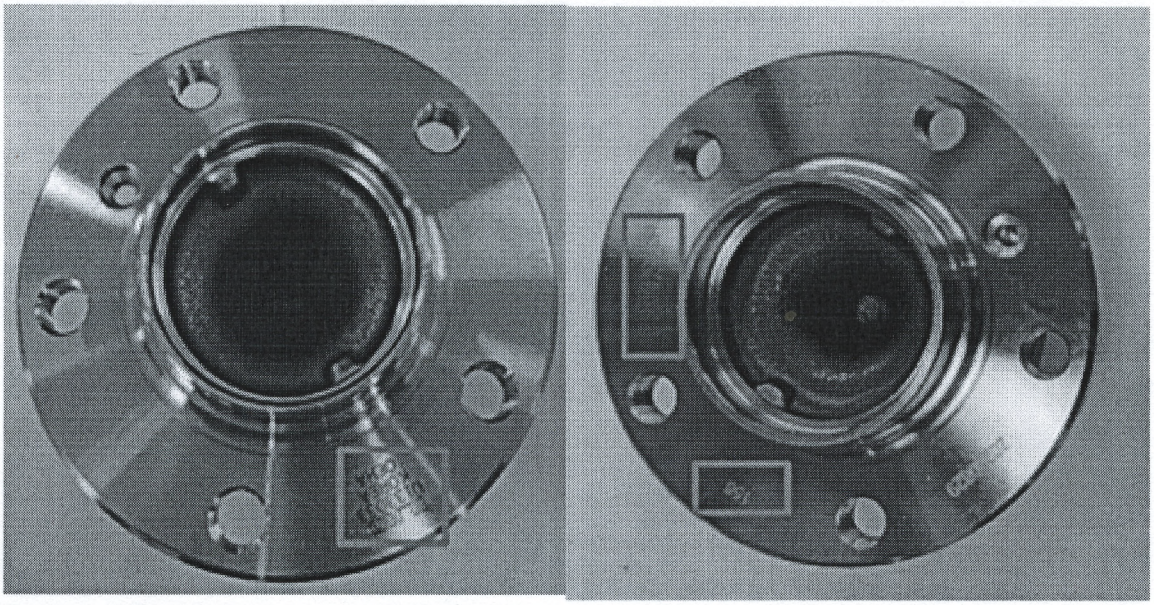
(b) Якщо Продукція має будь-яке з двох таких маркувань: „Маркування SKF + 156“ або „IJL 33033 KOREA“, як видно на малюнках нижче, підшипник не підлягає відкликанню і не потребує заміни:
